COMUNE DI NAPOLI
Assessorato al Turismo
Servizio Attività Mare

Recupero e riqualificazione degli approdi e della marina di Marechiaro Litorale di Posillipo

settembre 2008

P.O.R CAMPANIA 2006 - P.I. PORTUALITA' TURISTICA

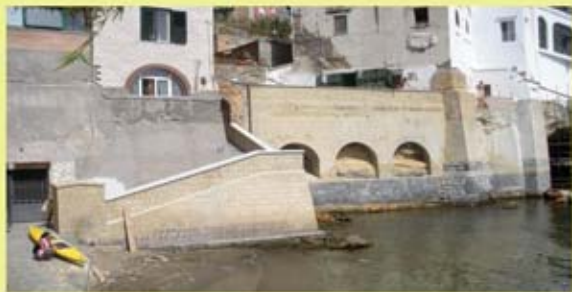
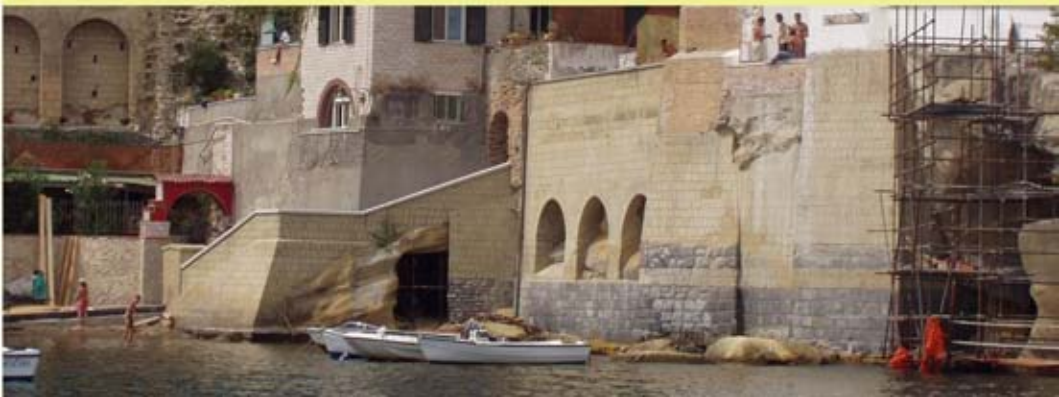
l'approdo lato "fenestrella"

Lo stato del costone tufaceo in prossimità della "finestrella" di Marechiaro presentava alcuni punti di forte degrado. La parte corrispondente all'arco naturale ha subito negli ultimi tempi dei fenomeni

Il grave stato di pericolo e crollo che interessava l'intero costone tufaceo, proprio all'altezza della "fenestrella", oltre alla presenza di materiale di distacco caduto a mare, definivano un generale stato di degrado. Inoltre la banchina presentava fenomeni di degrado diffuso causati dalla sua composizione con materiale disomogeneo e dalla mancanza del cordolo perimetrale nonché dalla carenza di elementi per la sicurezza dell'approdo.

Le scelte progettuali hanno previsto l'utilizzo di tecnologie appropriate, nonché l'impiego di materiali, come il tufo, e la pietra lavica a utilizzata per la zoccolatura che hanno caratterizzato matericamente l'intervento mirato a non e intaccare la naturale identità dei luoghi oggetto

Il progetto ha previsto una serie di interventi che hanno mirato all'adeguamento funzionale e alla messa in sicurezza dell'approdo esistente, alla riqualificazione dell'accesso da terra in modo da potenziare le possibilità di fruizione.

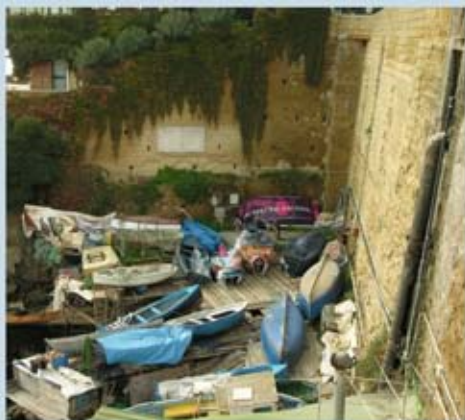
La banchina si presentava in un grave stato di abbandono ed era utilizzata come area di momentaneo ricovero e rimessaggio per piccole imbarcazioni. Con i lavori la zona è stata bonificata, è stata rimossa la vecchia piattaforma degradata costituita da una struttura di tubolari in ferro e assi di legno, nonché le carcasse di vecchie imbarcazioni e una notevole quantità di detriti (300 mc), che costituivano un aspetto indecoroso e soprattutto determinavano pericolose condizioni di igiene..

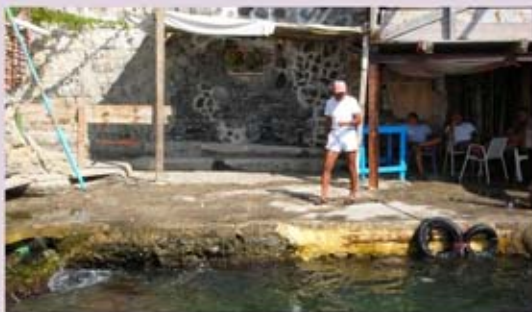
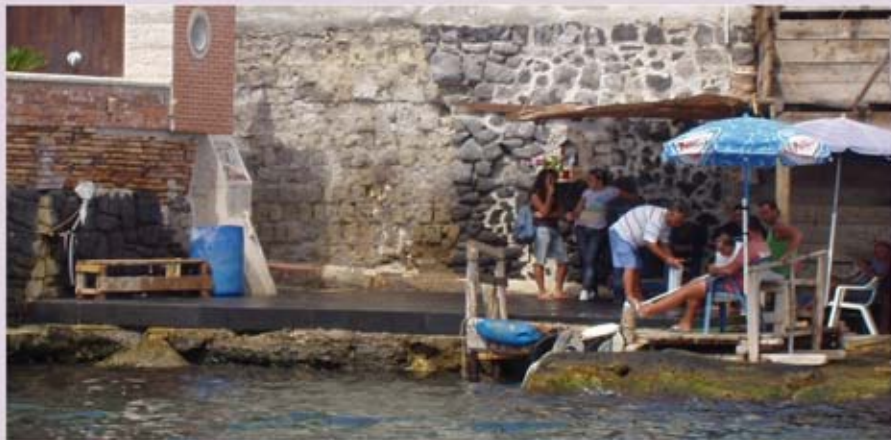
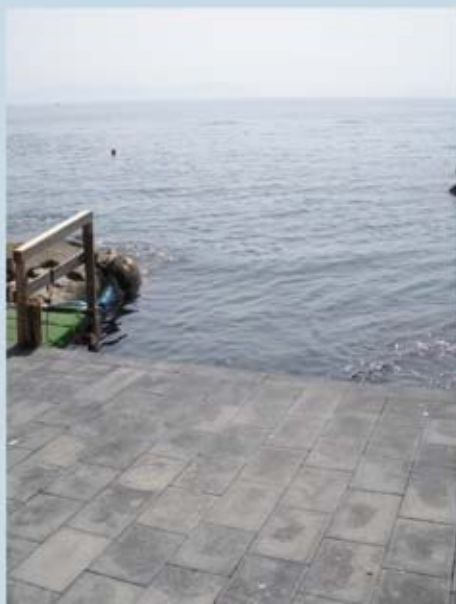
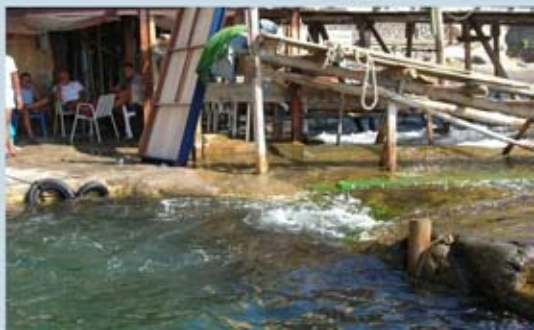
l'approdo lato "scoglione"

La banchina, sorge su di uno scoglio di origine tufacea, ed è situata sul versante opposto a quella della finestrella, in prossimità di scogli affioranti dal mare. L'assenza di una pavimentazione sulla banchina, aggravata dalla presenza di sconnessioni sul piano di calpestio, ha rappresentato a lungo una condizione di rischio e di disagio per gli utenti.

La pavimentazione dell'approdo, sempre nel rispetto dell'identità dei luoghi, è stata realizzata con lastre di pietra lavica. Dello stesso materiale è la composizione del nuovo cordolo al fine di garantire una buona resistenza all'azione degli agenti atmosferici e marini.

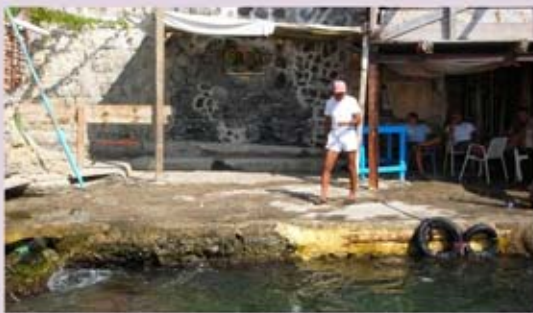
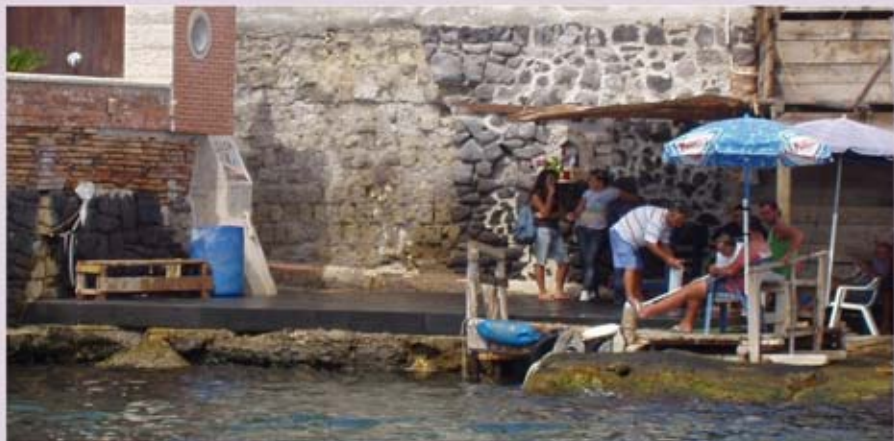
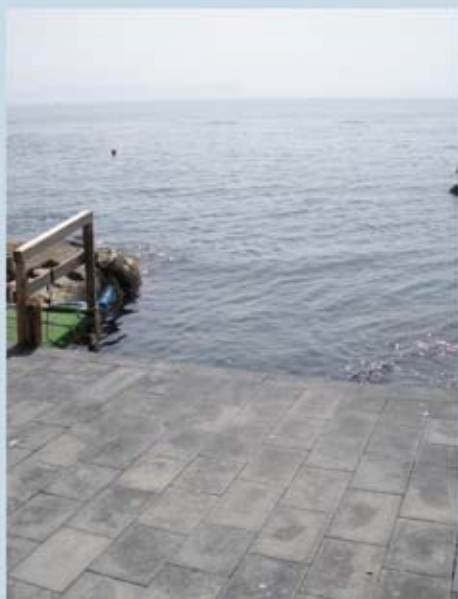
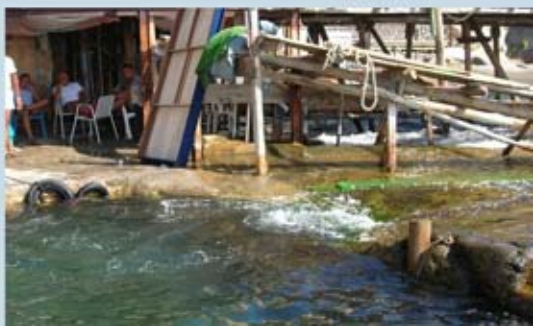
l'approdo lato "scoglione"

La banchina, sorge su di uno scoglio di origine tufacea, ed è situata sul versante opposto a quella della finestrella, in prossimità di scogli affioranti dal mare. L'assenza di una pavimentazione sulla banchina, aggravata dalla presenza di sconnessioni sul piano di calpestio, ha rappresentato a lungo una condizione di rischio e di disagio per gli utenti.

La pavimentazione dell'approdo, sempre nel rispetto dell'identità dei luoghi, è stata realizzata con lastre di pietra lavica. Dello stesso materiale è la composizione del nuovo cordolo al fine di garantire una buona resistenza all'azione degli agenti atmosferici e marini.
