**RELAZIONE TECNICA – ILLUSTRATIVA:**  
**VILLA REGINA**  
**CASA ALBERGO ANZIANI PER ANZIANI**

Denominazione: Villa Regina

Sito in via Belvedere 145-147, Vomero Comune di Napoli

Manutenzione straordinaria complesso denominato Villa Regina per adeguamento a Casa albergo anziani. Mediante Convenzione ai sensi dell'art. 56 comma 3 delle norme di attuazione della Variante Generale al P.r.g. relativa ad attrezzature di cui al D.M. 1444/1968, individuate nella tavola 8 – specificazioni – Intervento denominato *Casa Albergo Anziani Villa Regina*.

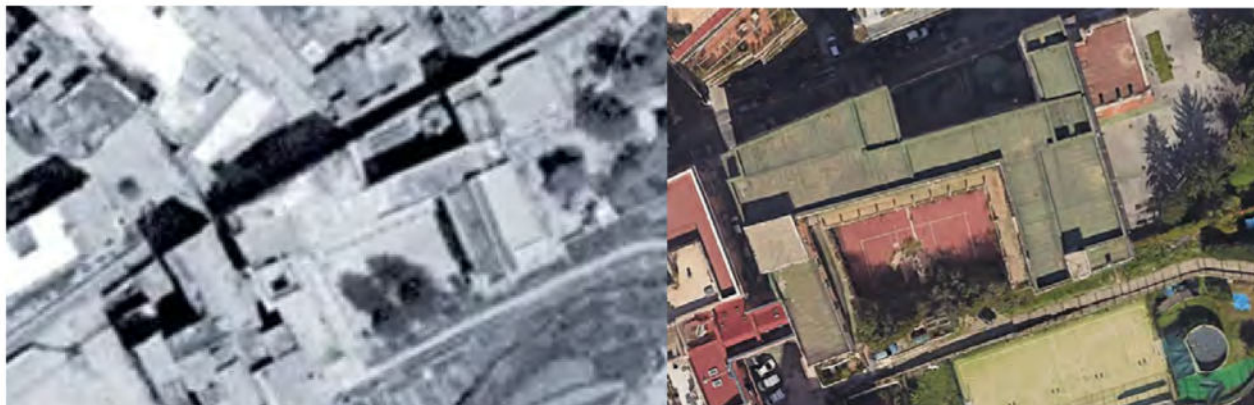
1.8

*IGM 1956 post-intervento riparazione danni bellici e foto attuale non si evidenziano cambiamenti nei sistemi di copertura nelle volumetrie e coperture piane*

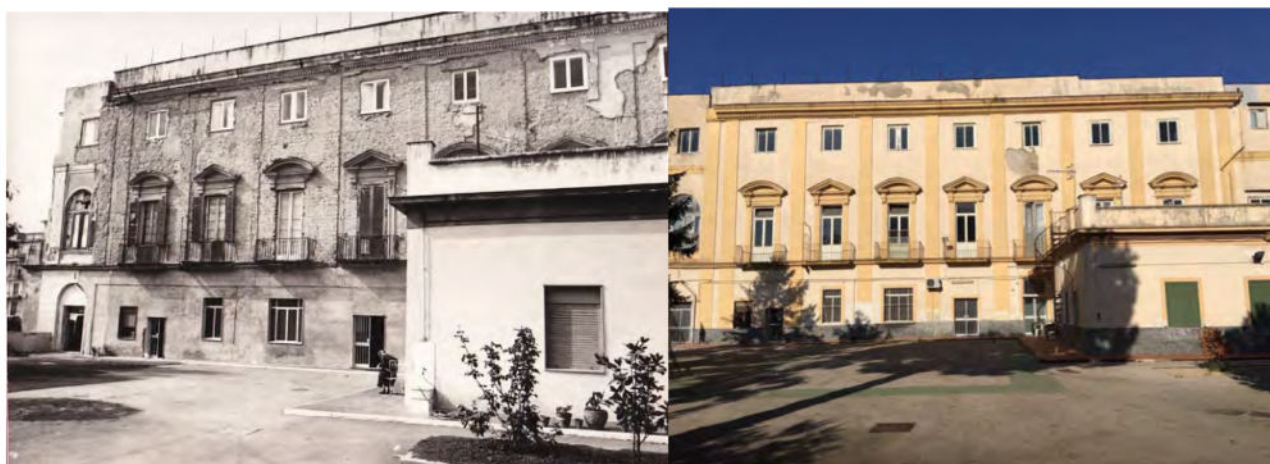
1.9

*Foto prospetto principale anni 60' post-intervento riparazione danni bellici e foto attuale si evidenzia il cambio infissi nelle opere di adeguamento scolastico*

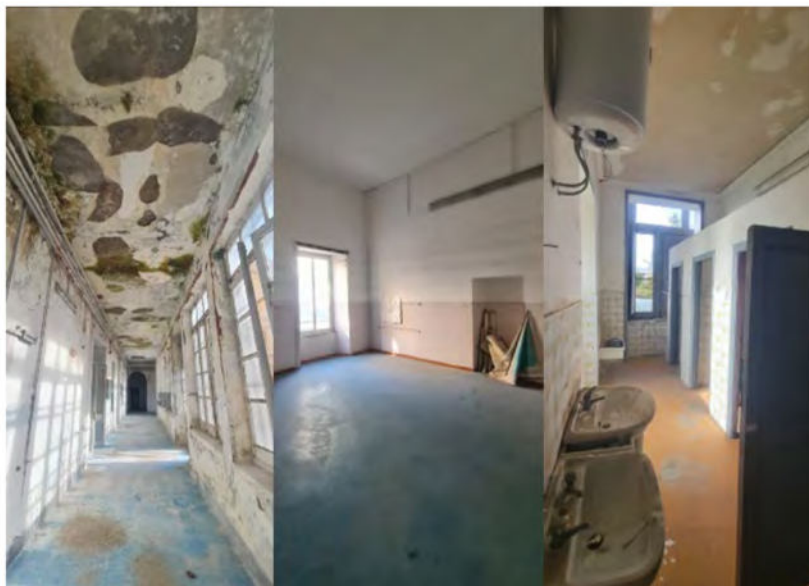
Dal punto di vista **strutturale**, l'edificio non mostra segni di degrado gravi, eccetto per il loggiato, che presenta danni al solaio a causa delle infiltrazioni d'acqua provenienti dal terrazzo sovrastante. Il manto di impermeabilizzazione dei tetti, bituminoso, è visibile e in condizioni precarie, con ondulazioni, microfessure e perdita di adesione, soprattutto nelle zone vicine ai pluviali. Le infiltrazioni si concentrano in alcune aree del secondo piano, dove l'umidità ha danneggiato il soffitto. La pavimentazione del loggiato, ormai dissestata, non assicura più una corretta impermeabilizzazione, compromettendo l'integrità dei solai sottostanti. Inoltre, le facciate esterne mostrano segni di degrado come distacchi di intonaco e scoloriture dovute all'azione degli agenti atmosferici e all'umidità.

*Servizi igienici obsoleti a servizio delle aule. Pavimenti in pvc logori. Ammaloramento del solaio del loggiato.*

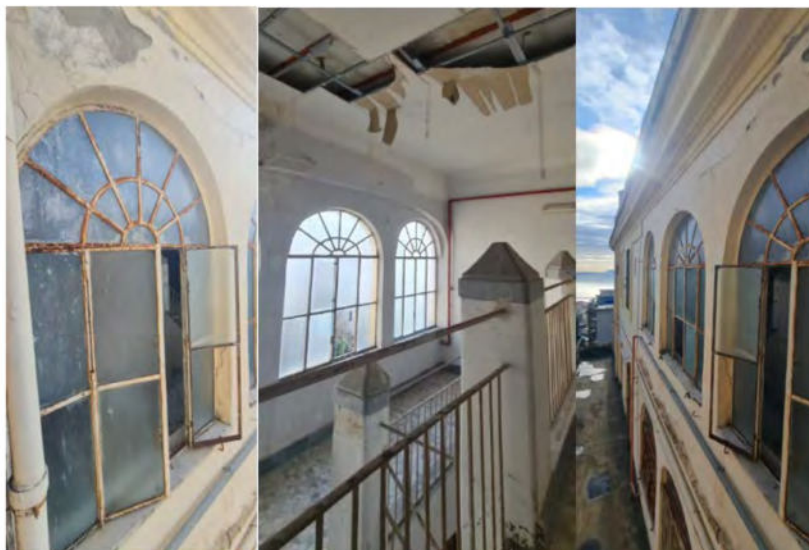
Gli **infissi** in legno e ferro presenti nel loggiato, nelle scale e al piano terra sono gravemente deteriorati, con segni di ruggine, mentre quelli in alluminio, obsoleti e privi di taglio termico, non garantiscono una buona efficienza energetica. Gli impianti di **riscaldamento** a circuito ad acqua sono ancora presenti, ma mancano impianti di **raffrescamento**, con evidente impatto sul comfort degli ambienti. Le **tramezzature** interne, in laterizio, delimitano le ex aule e i corridoi, mentre le **pavimentazioni** in PVC colorato sono visibilmente usurate. In generale, l'edificio soffre di evidenti segni di **degrado** derivanti dall'abbandono e dall'occupazione avvenuta nel 2013, che hanno accentuato i danni preesistenti.

*Infissi con struttura in ferro arrugginito*
