Trasferimenti ai Comuni della Città metropolitana di Napoli  
per interventi di ripiantumazione e incremento del verde

*Interventi di sostituzione previo abbattimento ed estirpazione della ceppaia e impianto ex novo di alberature in **via Luca Giordano, via Scarlatti, piazza Vanvitelli, via Tino da Camaino***

## PROGETTO DEFINITIVO

### 1. RELAZIONE GENERALE

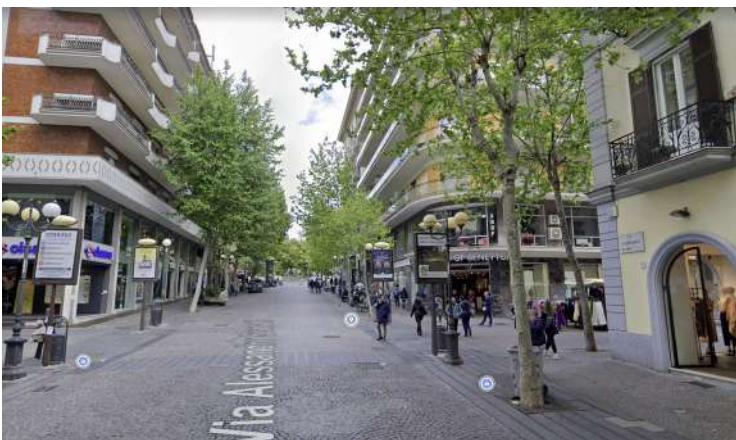
immagine 3

Attualmente la strada è interessata da un doppio filare alberato, disposto ai due lati della carreggiata, costituiti essenzialmente da *Platanus x acerifolia* (immagine 3), per lo più in fase di maturità vegetativa. Gli alberi, nei tratti interessati dai lavori stradali eseguiti in epoca relativamente recente, sono posti in riquadri quadrati, di dimensione 1,20 m x 1,20 m, in gran parte provvisti di griglia in ghisa poggiante su profilato a “L” contigui alla pavimentazione pedonale (immagine 4).

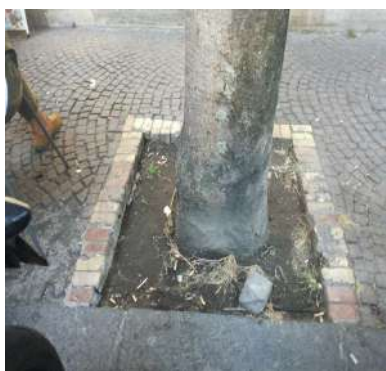
immagine 5

Nelle porzioni di strada non interessate dai lavori di rifacimento della sede pedonale, si rilevano invece fonti alberali, in larga parte di forma quadrata delimitata da cordoli in mattoni rossi (Immagini 5 - 6), di dimensioni variabili da 80 cm x 80 cm oppure 90/100 cm per 90/100 cm.

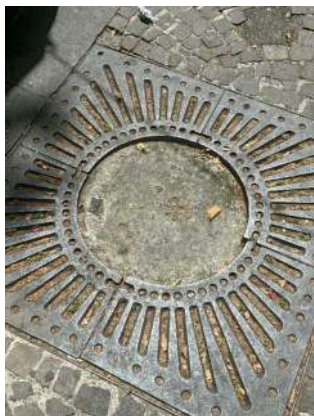
immagine 7

Si riscontrano sporadiche fallanze, con alcune fonti vuote oppure ricoperte da un massetto di cemento (immagine 7) ed altre con presenza di ceppaia residua (immagine 8).

L'intervento interesserà singole fonti dell'intera arteria stradale (immagine 9) e riguarderà il ripristino delle fallanze nel filare, con alberi della specie già presente, *Platanus x acerifolia*, posti a dimora con sistema di ancoraggio sotterraneo e tubo di drenaggio per irrigazione di soccorso. L'intervento comporterà l'abbattimento e la sostituzione di pochi esemplari arborei le cui condizioni fitosanitarie risultano irrimediabilmente compromesse. Nelle operazioni sono inclusi: la rimozione di eventuali materiali inerti presenti nel volume della buca, il cambio completo del terreno in quest'ultima, nonché la rimozione della ceppaia, ove presente. Saranno, inoltre, ripristinati, laddove necessario, i cordoli di delimitazione della fonte alberale. In totale saranno piantati n. **20 nuovi *Platanus x acerifolia***. Non sarà interessata da intervento di piantumazione n. 1 fonte priva di albero, situata in prossimità dell'incrocio con via M. Preti, a causa di interferenze con l'attuale posizionamento della fermata degli autobus ANM.

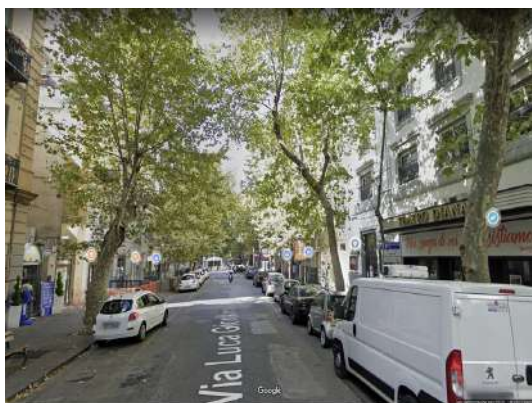
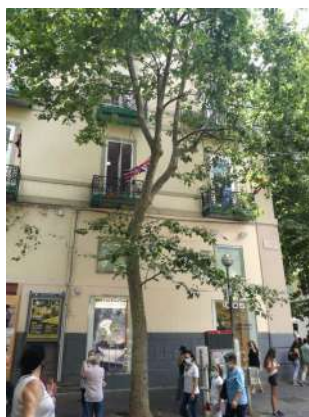
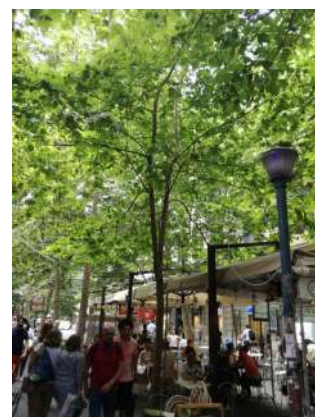
L'arteria stradale è caratterizzata anch'essa da un doppio filare di alberi appartenenti alla specie *Platanus x acerifolia*, posti ai lati della strada in riquadri di dimensione e forma variabili ma in larga parte di 1,00 m x 1,00 m con griglia salva albero amovibile in ghisa laddove presente. Altre fonti sono delimitate da cordolo in mattoni rossi, altre invece si presentano di forma e dimensione irregolari.

Il filare è costituito prevalentemente da esemplari adulti (immagini 10, 11, 12).

L'intervento riguarda il ripristino delle fallanze nel filare, con alberi della stessa specie già presente, *Platanus x acerifolia*, posti a dimora con sistema di ancoraggio sotterraneo e tubo di drenaggio per irrigazione di soccorso. I soggetti con problematiche fitosanitarie saranno abbattuti e sostituiti. L'intervento include la rimozione di eventuali materiali inerti presenti nel volume della buca e il cambio completo del terreno in quest'ultima, nonché la rimozione della ceppaia, ove presente. Saranno inoltre ripristinate le griglie di ghisa, laddove mancanti o danneggiate. Complessivamente gli interventi di ripristino interesseranno complessive **24** fonti alberali, con la messa a dimora di altrettanti **nuovi *Platanus x acerifolia***.

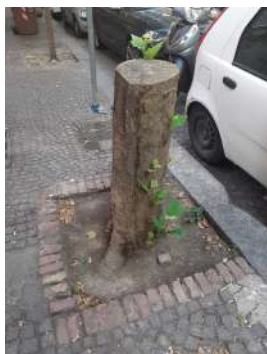
immagine 14

Si riscontrano diverse fallanze (foto 14 e 15) rappresentate da 7 fonti alberali vuote (cinque delle quali cementate) e 10 fonti occupate da ceppaie. Alcuni soggetti si presentano in cattivo stato vegetativo; alcuni altri completamente disseccati (foto 16 e 17).

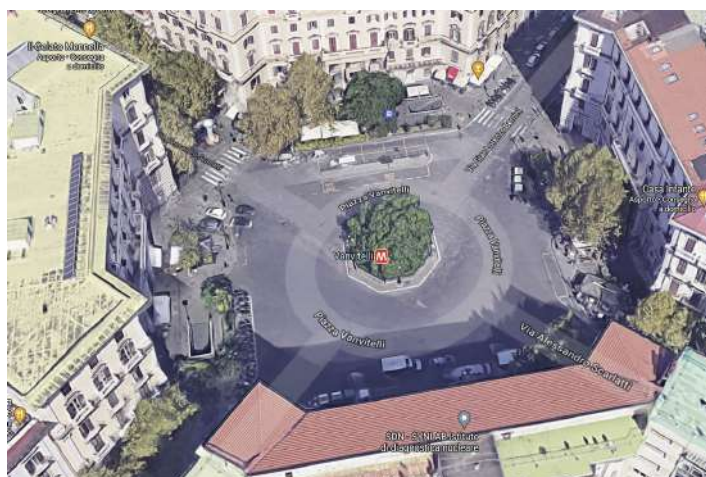
Immagine 18

La piazza (immagini 18 e 19) presenta sui quattro lati un unico filare di alberi appartenenti al genere *Platanus x acerifolia*, e denota uniformità vegetazionale con la contigua via Scarlatti, con l'eccezione rappresentata dall'esemplare di canfora sull'aiuola centrale, da una sophora, su un'aiuola sita presso il lato nord-ovest della piazza e da alcune giovani washingtonia sui lati nord-est e sud-ovest.

I platani invece sono ubicati in fonti delimitate da cordoli in mattoni rossi di forma quadrata e di dimensione variabile da 100 x 100 cm oppure 120 x 120 cm.

Presso il sito si rileva la necessità di procedere al ripristino dell'alberatura a platani a carico di una fonte vuota (immagine 20) ed alla eliminazione, con sostituzione, di sole due ceppaie, una delle quali con rigoglioso ricaccio vegetativo (immagine 21). Complessivamente saranno messi a dimora **n° 3 nuovi *Platanus x acerifolia***.

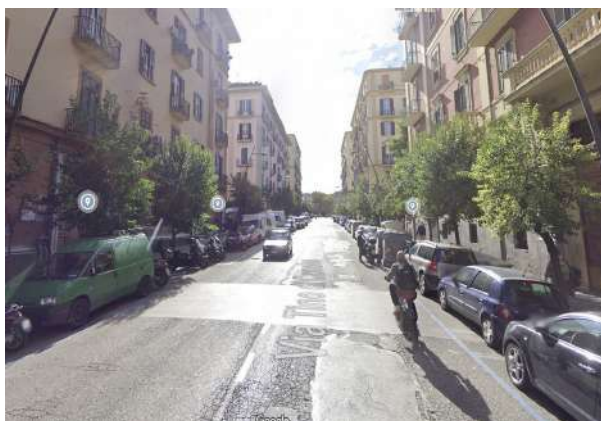
immagine 22

La strada in questione si snoda da piazza Medaglie d'Oro a Piazza degli Artisti. Essa ospita un'alberata su doppio filare (immagine 22) costituita da esemplari arborei appartenenti alla specie *Ligustrum lucidum* (immagine 23), caratterizzata da uno sviluppo vegetativo più contenuto rispetto al platano, presente nelle altre arterie stradali del Vomero. Le fonti hanno prevalentemente una dimensione di 80 cm x 80 cm.

L'intervento consisterà nel ripristino delle fallanze nel pieno rispetto della tipologia botanica che caratterizza la strada, utilizzando alberi della specie *Ligustrum lucidum* da mettere a dimora mediante ancoraggio sotterraneo e tubo dreno per irrigazione di soccorso.

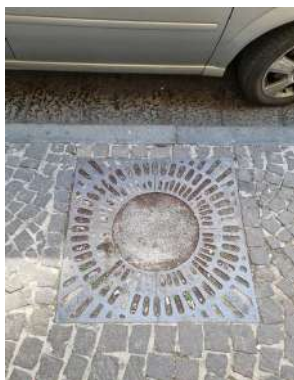
immagine 24

Lungo detta arteria si riscontrano 2 fonti vuote, una delle quali cementata (immagini 24 e 25) ed una sola ceppaia; in aggiunta vi è la necessità di procedere alla sostituzione di 6 soggetti compromessi o disseccati (immagine 26).

I lavori includeranno la preparazione della buca di impianto, nonché la rimozione delle ceppaie eventualmente presenti sulle fonti.

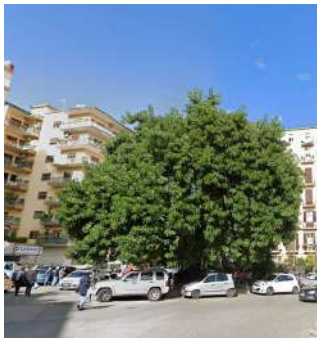
immagine 35

| - Piazza Immacolata | n° 3 Phytolacca su aiuola (immagine 35) |

Tali soggetti sono stati interessati, negli ultimi anni, da numerosi episodi di schianto che hanno determinato il crollo di branche, anche di grandi dimensioni, soprattutto durante i periodi estivi ed in maniera improvvisa. Da una estemporanea valutazione delle aree soggette a rottura, non sono state riscontrate evidenti problematiche di natura fitosanitaria e parassitaria a livello dei tessuti legnosi evidenziatisi in seguito allo schianto.

In relazione a ciò si ritiene necessario sottoporre i suddetti 6 alberi ad un approfondimento delle condizioni statiche e fitosanitarie, da effettuarsi mediante VTA e/o indagini strumentali.

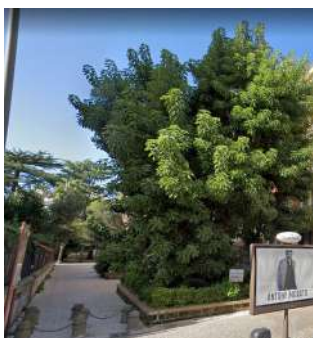
immagine 36

| - Piazza degli Artisti | n° 1 Phytolacca su aiuola (immagine 36) |

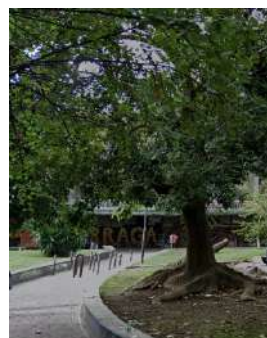
immagine 37

| - Via T. da Camaino ( <i>slargo via S. Conca</i> ) | n° 1 Phytolacca su aiuola rialzata (immagine 37) |
