Trasferimenti ai Comuni della Città metropolitana di Napoli  
per interventi di ripiantumazione e incremento del verde

Affidamento in cinque lotti degli "interventi di sostituzione e impianto ex novo di alberature sul territorio del Comune di Napoli" attraverso la conclusione di un Accordo quadro per ogni singolo lotto.

*interventi di sostituzione previo abbattimento ed estirpazione della ceppaia e impianto ex novo di alberature in **via Francesco Caracciolo e viale Anton Dohrn***

## PROGETTO DEFINITIVO

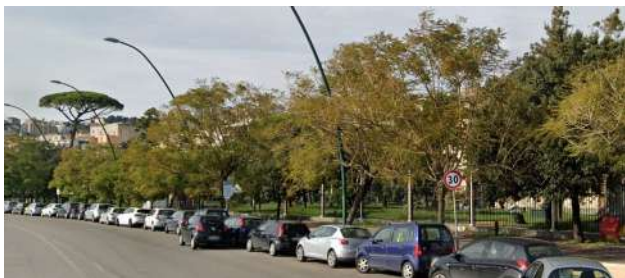
Immagine 3

Il tratto in esame è il marciapiede del viale Anton Dohrn/via Francesco Caracciolo, che costeggia tutta la villa Comunale di Napoli, ed è interessato da un doppio filare arboreo che nel primo tratto ad ovest, da piazza Repubblica fino all'intersezione del viale Dohrn su via Caracciolo, è costituito da *Jacaranda mimosifolia* e *Quercus ilex* (immagine 3).

Le piante di *Quercus ilex* e *Jacaranda mimosifolia* sono poste in riquadri a raso di dimensione 1,50m x 1,50 m; i *Platanus acerifolia* in riquadri a raso di dimensione 1,80 m x 1,80 m, tutti privi di griglia e delimitati da cordolo in tufo.

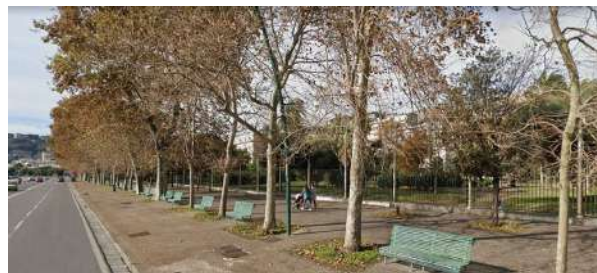
Immagine 4

Nel secondo tratto, ad est, dalla suddetta intersezione fino a piazza Vittoria, l'alberata è rappresentata da *Platanus acerifolia* e *Quercus ilex* (immagine 4) entrambi collocabili, prevalentemente, in fase di maturità vegetativa.

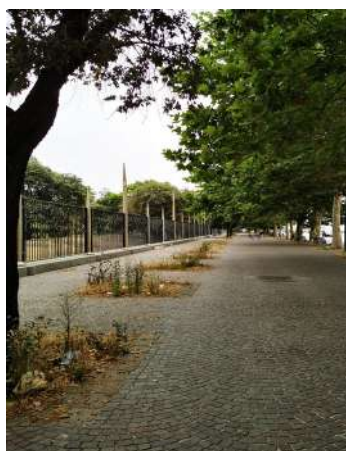
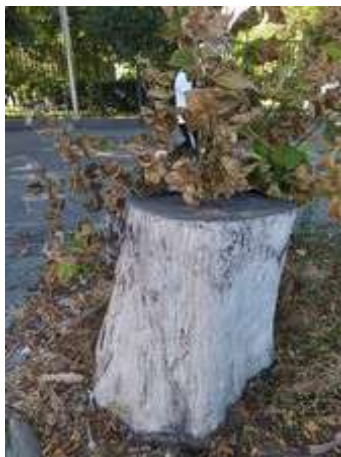
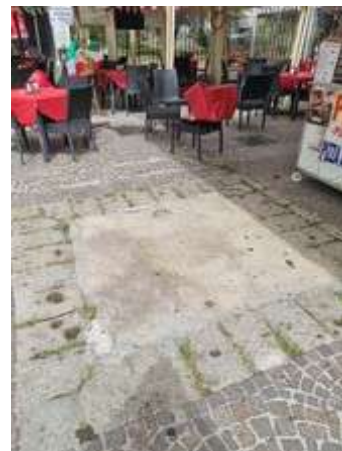
Nel tratto considerato (indicato in giallo nell'immagine n.2) si riscontrano numerose fallanze, traducibili in 42 ceppaie e 86 fonti vuote di cui 7 ricoperte da massetto in cemento (immagini 5, 6 e 7); e numerosi soggetti si presentano in cattivo stato vegetativo (immagini 8 e 9).

L'intervento di ripristino delle fallanze riscontrate sarà tassativamente eseguito utilizzando alberi dello stesso genere e specie botanica che caratterizza attualmente il filare.

Dal punto di vista pratico gli alberi saranno posti a dimora con sistema di ancoraggio sotterraneo e tubo di drenaggio per irrigazione di soccorso. L'intervento include la rimozione di eventuali materiali inerti presenti nel volume della buca e il cambio completo del terreno in quest'ultima, nonché la rimozione della ceppaia, ove presente. Saranno inoltre ripristinati, laddove necessario, i cordoli di delimitazione della fonte alberale utilizzando i medesimi materiali. Inoltre si prevede la sostituzione di n. 23 esemplari arborei che risultano irreversibilmente compromessi. In totale saranno **piantati n 163 nuovi alberi**.

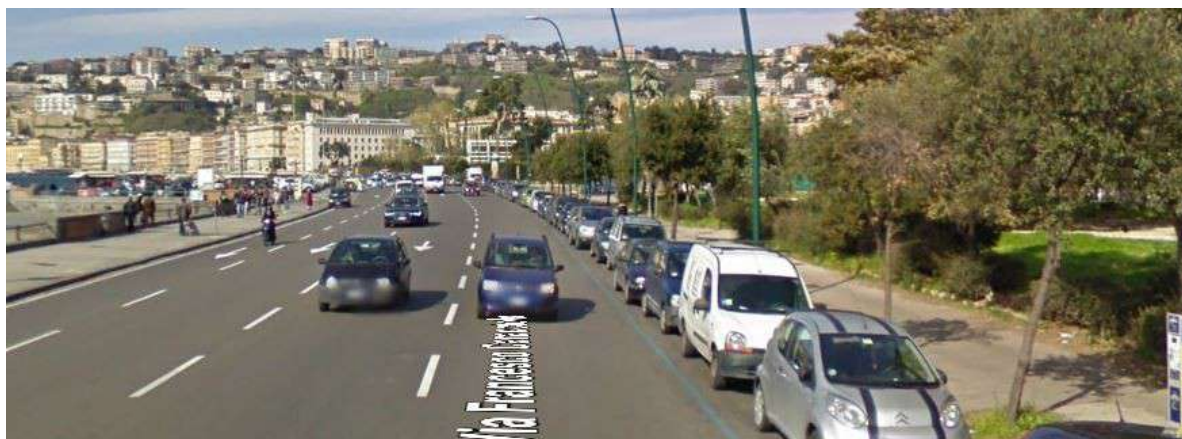
Immagine 10

Tale tratto di strada, (indicato in rosso nell'immagine 2), costituisce il perimetro dell'isolato, compreso tra le due vie in questione, antistante la rotonda Diaz. Esso ospita il complesso del "Tennis club Napoli", le due fontane latitanti il monumento ad Armando Diaz ed infine ad est una porzione strutturata a giardino pubblico. A contorno di detto isolato si sviluppa un singolo filare alberato costituito esclusivamente da soggetti appartenenti alla specie *Quercus ilex* (immagine 10).

Le piante di *Quercus ilex* sono poste in riquadri a raso di dimensione 1,00m x 1,00m privi di griglia e delimitati da bordo in mattoni.

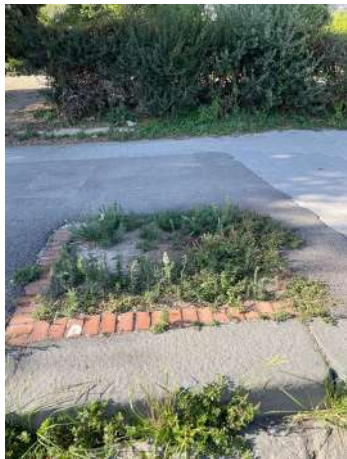
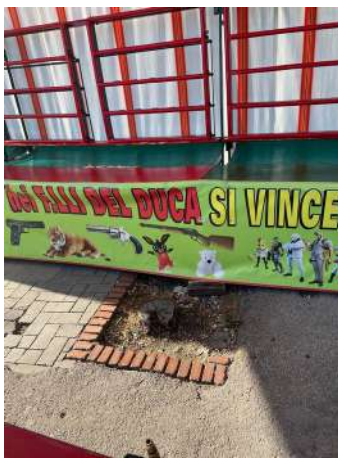
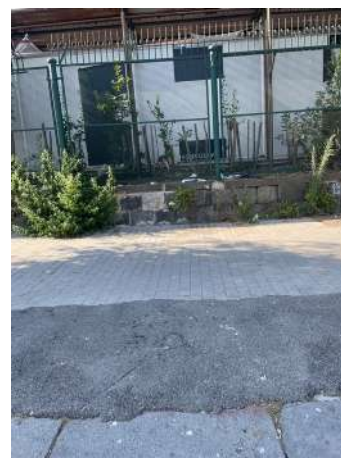
Tuttavia si riscontrano diverse fallanze traducibili in 19 fonti vuote, 2 ceppaie e 10 ricoperte da massetto (immagini 11, 12 e 13) e alcuni soggetti si presentano in cattivo stato vegetativo (immagini 14 e 15).

L'intervento di ripristino delle fallanze riscontrate sarà tassativamente eseguito utilizzando alberi dello stesso genere e specie botanica che caratterizza attualmente il filare.

Dal punto di vista pratico gli alberi saranno posti a dimora con sistema di ancoraggio sotterraneo e tubo di drenaggio per irrigazione di soccorso. L'intervento include la rimozione di eventuali materiali inerti presenti nel volume della buca e il cambio completo del terreno in quest'ultima, nonché la rimozione della ceppaia, ove presente. Saranno inoltre ripristinati, laddove necessario, i cordoli di delimitazione della fonte alberale utilizzando i medesimi materiali. Inoltre si prevede la sostituzione di n. 7 esemplari arborei che risultano irreversibilmente compromessi. In totale saranno **piantati n 38 nuovi alberi**.
