COMUNE DI NAPOLI
Assessorato al Turismo
Servizio Attività Mare

Recupero e riqualificazione degli approdi e della marina di Marechiaro Litorale di Posillipo

settembre 2008

P.O.R CAMPANIA 2006 - P.I. PORTUALITA' TURISTICA

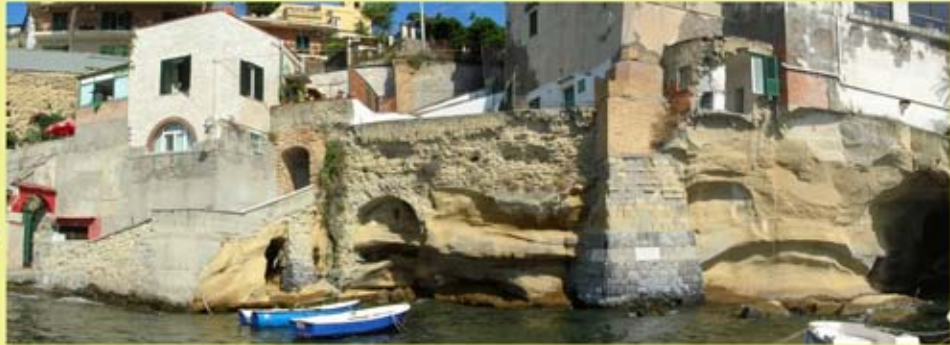
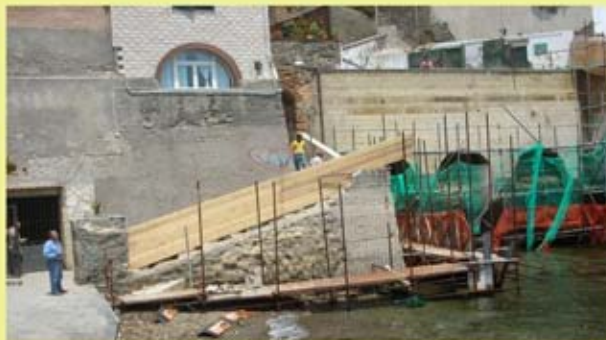
Lo stato del costone tufaceo in prossimità della "finestrella" di Marechiaro presentava alcuni punti di forte degrado. La parte corrispondente all'arco naturale ha subito negli ultimi tempi dei fenomeni

Le scelte progettuali hanno previsto l'utilizzo di tecnologie appropriate, nonché l'impiego di materiali, come il tufo, e la pietra lavica a utilizzata per la zoccolatura che hanno caratterizzato matericamente l'intervento mirato a non e intaccare la naturale identità dei luoghi oggetto

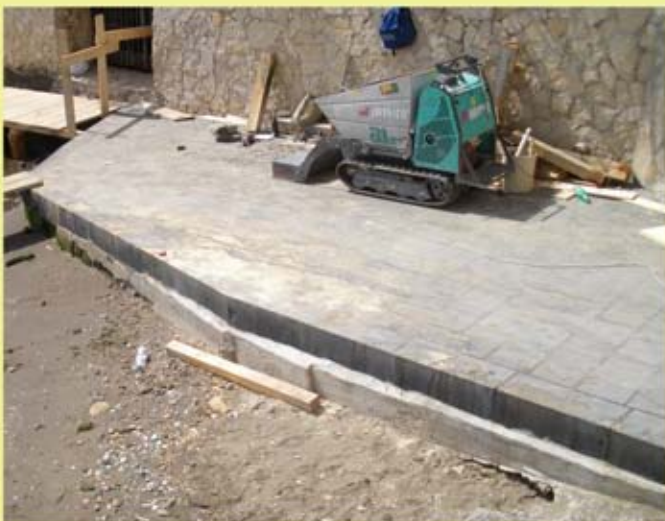
l'approdo lato "fenestrella"

Il grave stato di pericolo e crollo che interessava l'intero costone tufaceo, proprio all'altezza della "fenestrella", oltre alla presenza di materiale di distacco caduto a mare, definivano un generale stato di degrado. Inoltre la banchina presentava fenomeni di degrado diffuso causati dalla sua composizione con materiale disomogeneo e dalla mancanza del cordolo perimetrale nonché dalla carenza di elementi per la sicurezza dell'approdo.

Il progetto ha previsto una serie di interventi che hanno mirato all'adeguamento funzionale e alla messa in sicurezza dell'approdo esistente, alla riqualificazione dell'accesso da terra in modo da potenziare le possibilità di fruizione.
